# RAPPORT SUR LES ACTIVITÉS (2024)

Lac des Abénaquis, Sainte-Aurélie

## Lac des Abénaquis Municipalité de Sainte-Aurélie, Qc

Experts-conseils en gestion des plantes aquatiques envahissantes

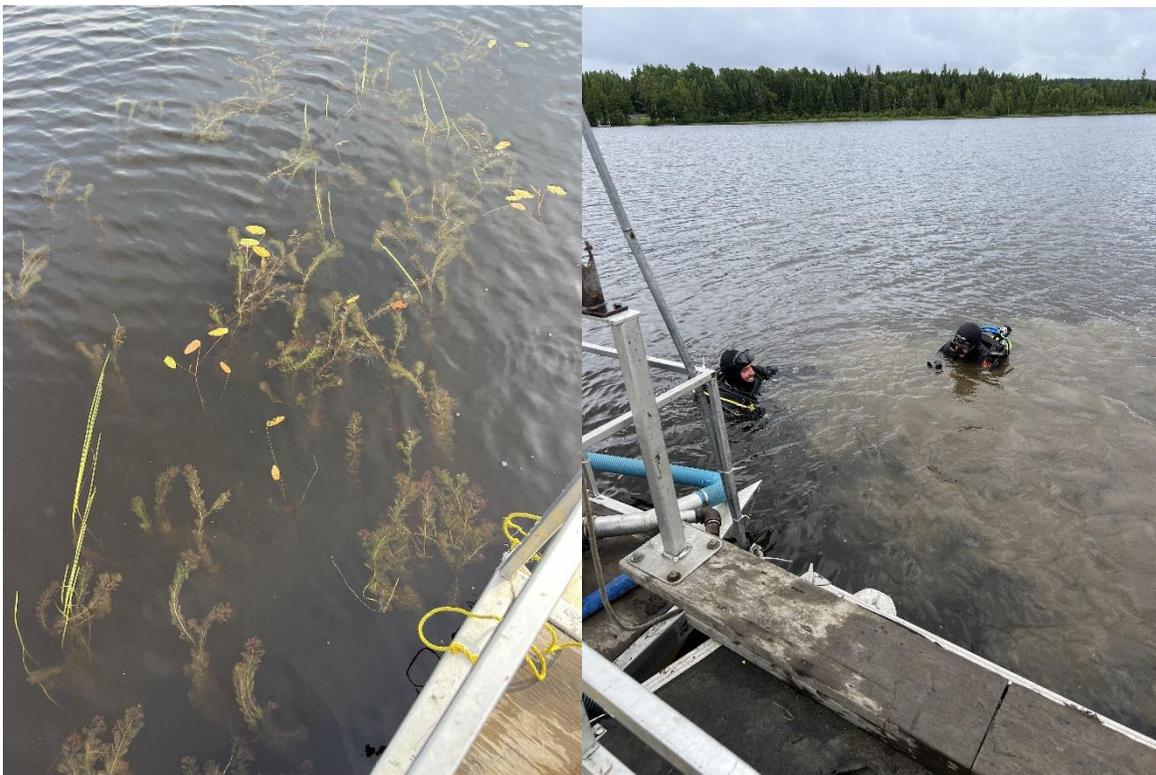
Figure 1 : Photo d'observation du myriophylle à épis en début de saison (gauche) et photo de deux plongeurs à l'arrachage dont Marc-Antoine Thireau de Fyto (droite). (Photos prise par Katherine Néron)

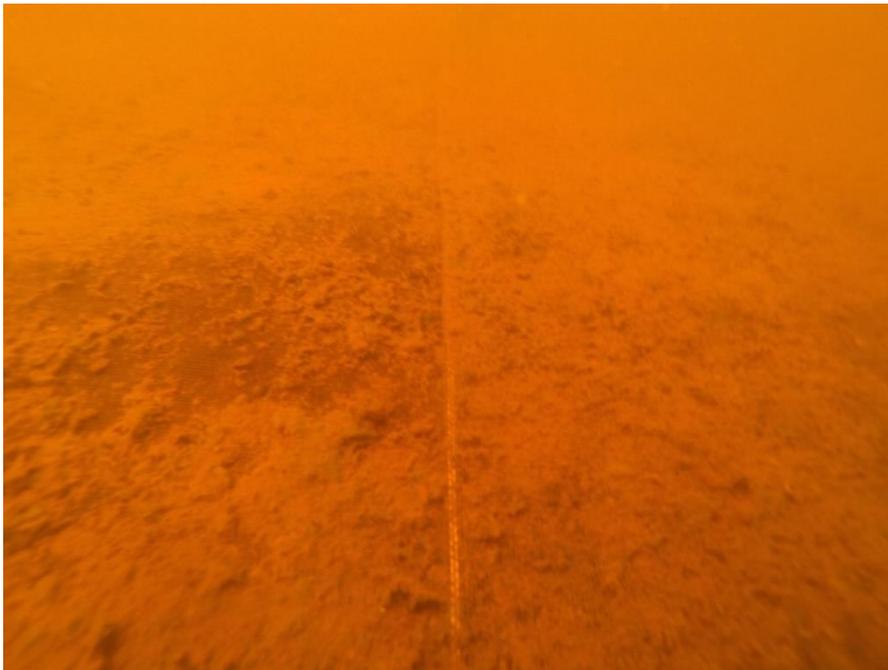
Figure 2 : Lestage des toiles assuré par des tiges de métal. (Photo prise par Vincent Gagné dans le lac des Abénaquis en 2020)

La carte des herbiers produite en 2023 a été utilisée pour cibler les herbiers à bâcher (Annexe 1). Les toiles utilisées font 7 pieds de largeur par 50 pieds de longueur. Elles ont été préalablement nettoyées pour ne pas contenir de fragments de plantes. Elles sont maillées, ce qui permet les échanges gazeux et évite donc que la toile ne se soulève. Les toiles sont transportées sur l'eau par ponton puis elles sont déroulées directement au fond de l'eau par deux plongeurs et superposées afin d'éviter que les plants puissent passer entre les toiles. Le lestage des toiles est assuré par des tiges de métal et permet que les toiles restent en place et soient le plus près possible du benthos (Figure 2). Deux tiges de métal sont installées par toile et leur nombre est compté pour s'assurer de toutes les retirer lors du retrait des toiles.

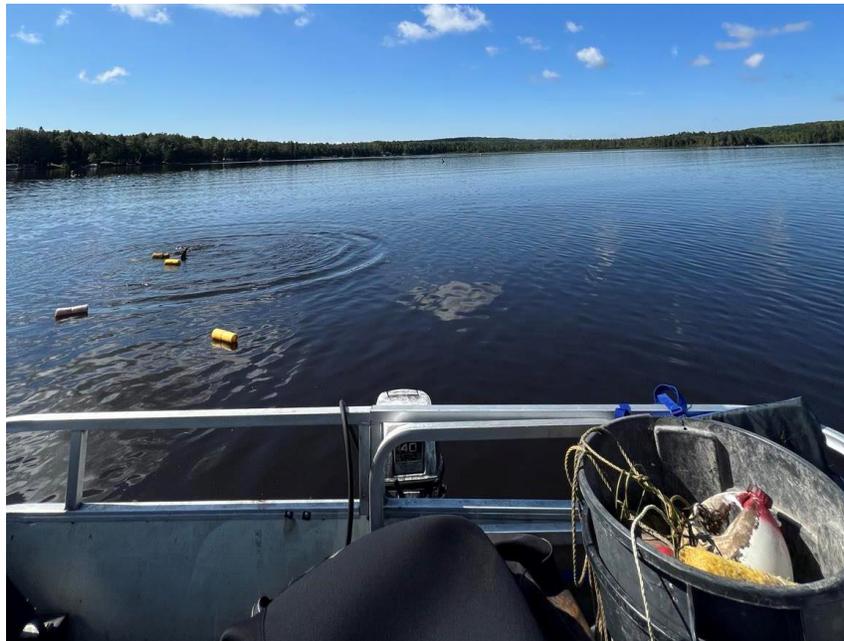
Figure 3 : Installation de bouée à l'exterminé des toiles pour le retrait par des plongeurs. Les bouées sont ensuite agrippées à partir du ponton pour soulever la toile et la récupérer. Les bouées sont nettoyées après leur utilisation pour éliminer les fragments de myriophylle à épis pouvant s'y être accrocher (Photo prise par Katherine Néron, sur l'herbier A, le 7 août 2024).

Lors de la période d'arrachage, les plants de MAÉ autour des toiles sont arrachés manuellement. Également, les toiles sont inspectées par les plongeurs pour s'assurer que le recouvrement des toiles est toujours bon et pour retirer les plants de myriophylle qui se seraient posés sur les toiles. Les toiles sont normalement retirées 10 semaines après leurs installations et nettoyées avant l'entreposage. Le retrait s'effectue à l'aide de plongeur qui attache une corde avec bouée à la toile pour la retirer de l'eau à partir du ponton (Figure 3). Une fois sur le bateau, il est possible pour l'équipe de prendre les bouées de la surface pour soulever la toile. La toile est ensuite installée sur un support pour l'enrouler manuellement autour de la tige de fer avec une manivelle (Figure 4). Les toiles sont ensuite nettoyées et entreposées.

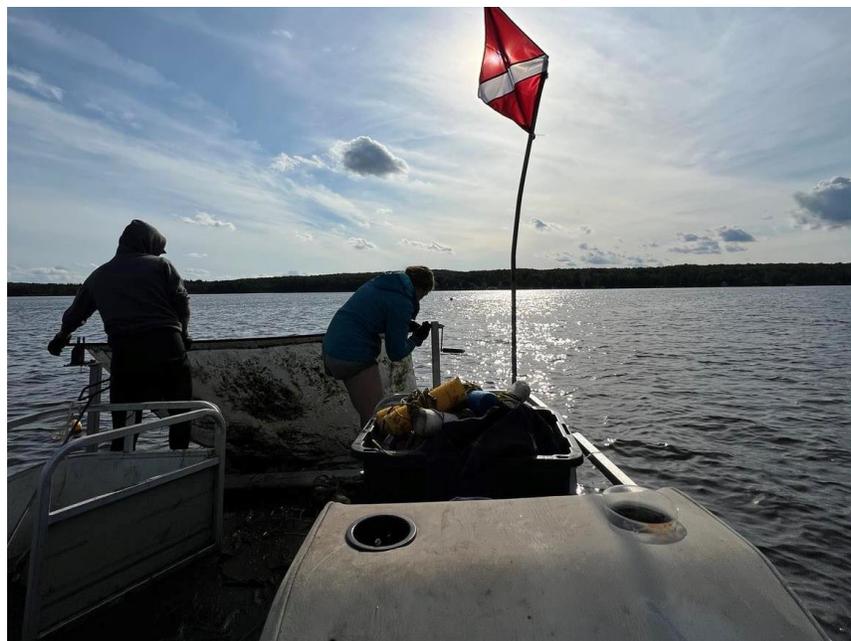
Figure 4 : Le retrait des toiles se fait à l'aide d'une manivelle permettant de les enrouler sur elle-même autour la tige de fer comprise à son extrémité. Deux personnes sont généralement nécessaires pour veiller au bon roulement. Le conducteur corrige l'enlignement du bateau pour permettre un retrait efficace et limiter les déchirures de toiles (Photo pris par Katherine Néron, 6 août 2024)

En définitive, les toiles furent un succès. Certaines toiles ont été abimées et quelques-unes sont déchirées. Néanmoins, le MAÉ n'a pas poussé sous les toiles et l'herbier fut traité sur sa totalité. Certains plants autour des toiles sont toujours présents, mais leur présence est minime en comparaison avec l'année 2023.

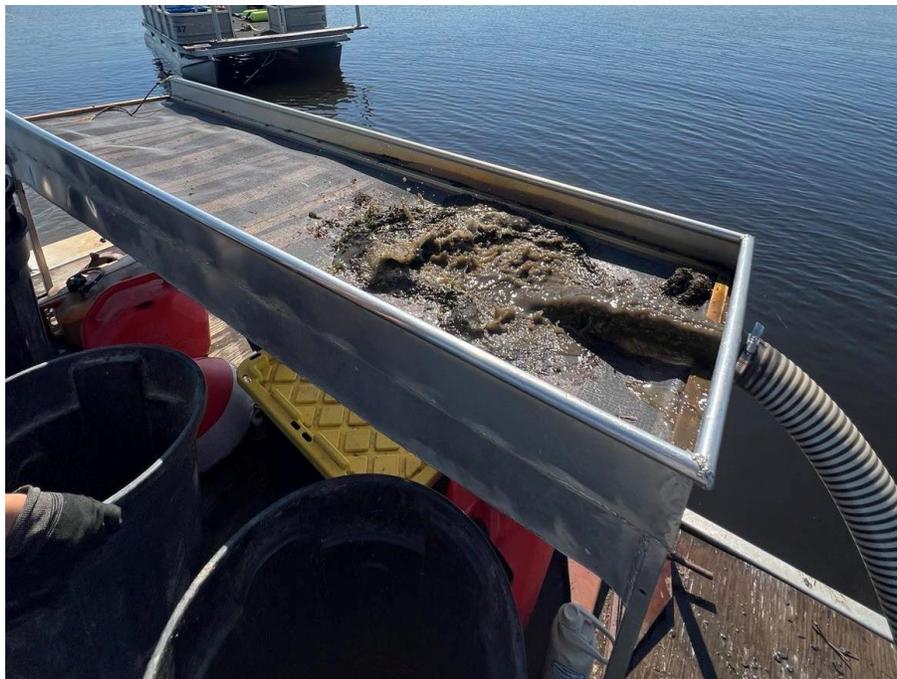
Figure 5 : Bassine (SRS) récupérant le myriophylle à épis arraché par le plongeur et aspiré par un système de pompe. Les plants sont isolés, nettoyés de leur substrat restant et entreposés dans les bacs noirs. Les bacs sont ensuite pesés pour obtenir la biomasse fraîche arrachée (Photo prise par Katherine Néron, 25 juin 2024).

Les plongeurs arrachent la plante à la main en prenant soin de retirer non seulement la tige, mais aussi le système racinaire. Les plantes peuvent être remontées à la surface dans des sacs en filet (Figure 6) ou avec un système de remontée par succion (SRS) avec effet Venturi (système avec pompe). Sur le ponton, une à deux personnes s'occupent de récupérer les plants qui remontent sur la bassine (SRS) et les filets (Figure 5).

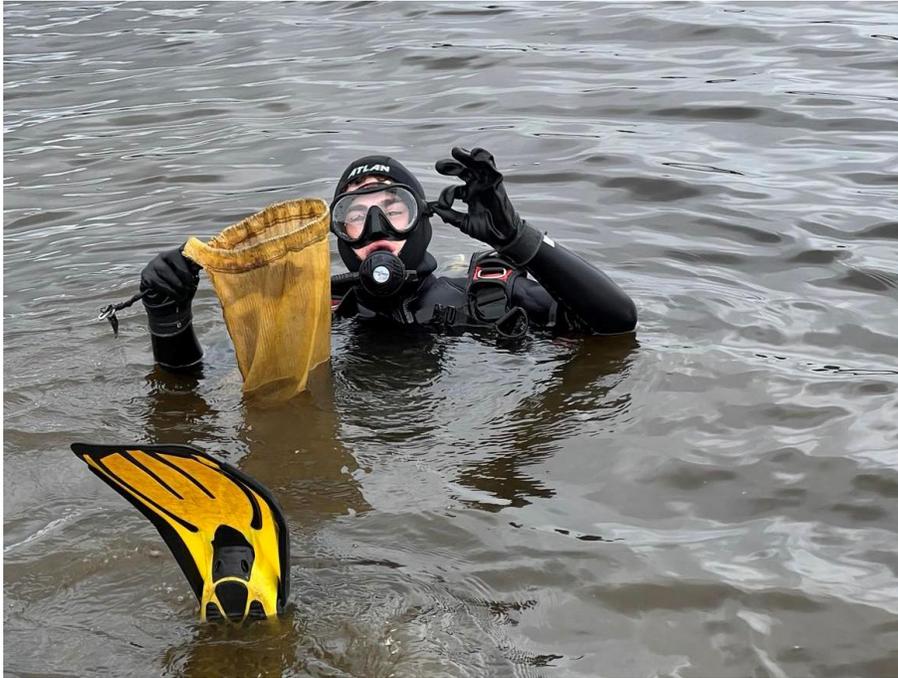
Figure 6 : Image d'un plongeur, Frederic Beaudoin, s'apprêtant à débiter une plongée d'arrachage muni d'un filet. Le plongeur entrepose les plants de myriophylle à épis qu'il arrache dans le filet, qu'il fait ensuite vider dans un bac noir sur le bateau. (Photo prise par Katherine Néron, 27 juin 2024)

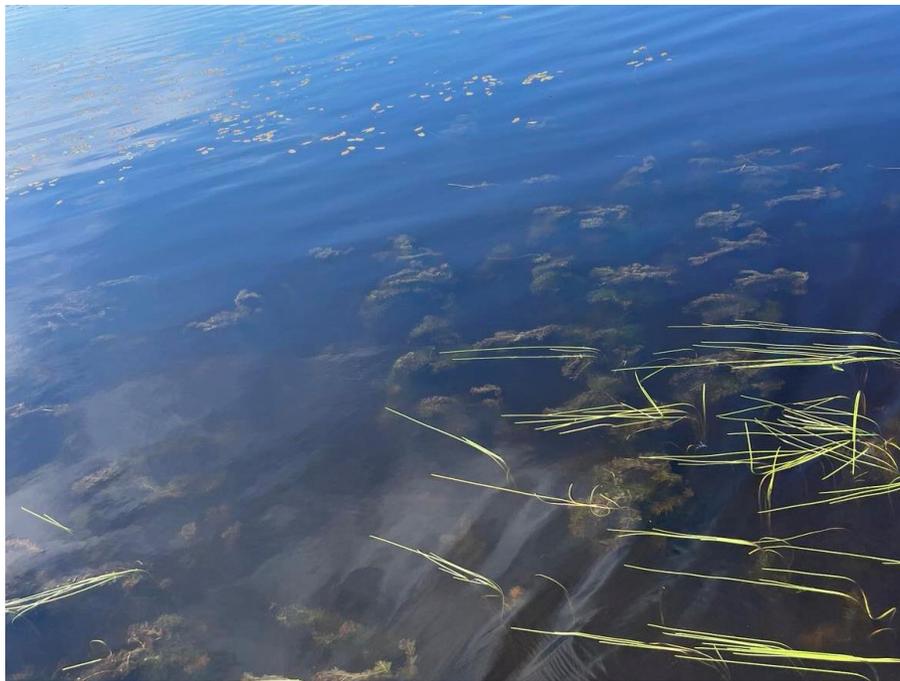
Figure 7 : Caractérisation de plants de myriophylles à épis à partir de la surface au lac des Abénaquis (Photo prise à la tête du lac par Katherine Néron, 2 juillet 2024).

en utilisant un GPS de marque Garmin GSPMAP 64. Il a aussi pour tâche de géolocaliser toutes les observations de plants de MAÉ repérés par le reste de l'équipe (Figure 7).

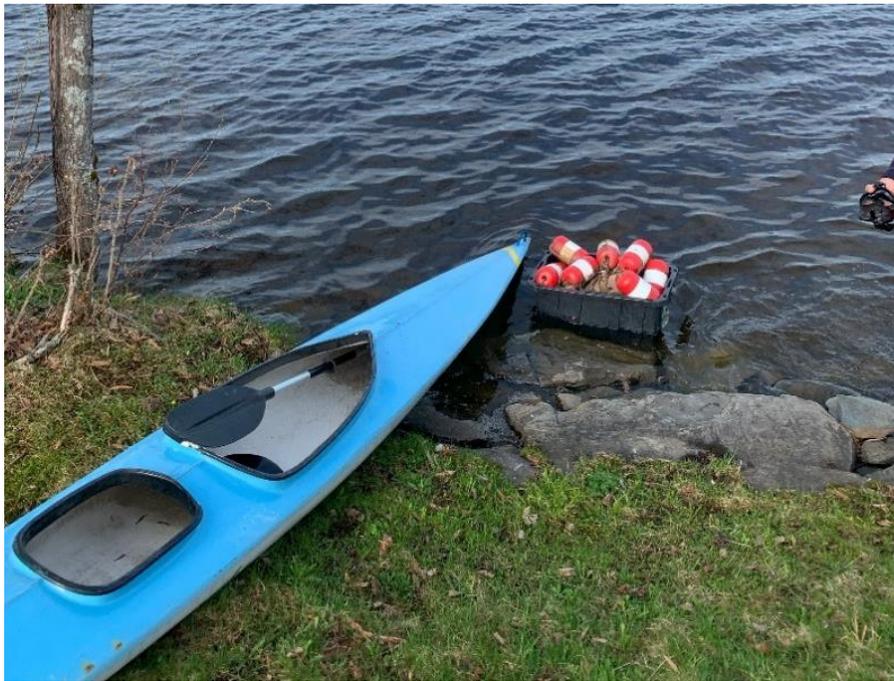
Figure 8 : Bouées utilisées pour délimiter les herbiers. 13 mai 2024 (Photo prise par Marc-Antoine Thireau).

La semaine du 13 mai était dédiée à l'installation des toiles. 112 toiles ont été déroulées sur les herbiers A et B par Théodore Paquet et Marc-Antoine Thireau. Du repérage a initialement été effectué le 13 mai afin de délimiter avec des bouées la localisation exacte des herbiers (Figure 8). Les toiles ont ensuite été déroulées le 14 et le 15 mai.

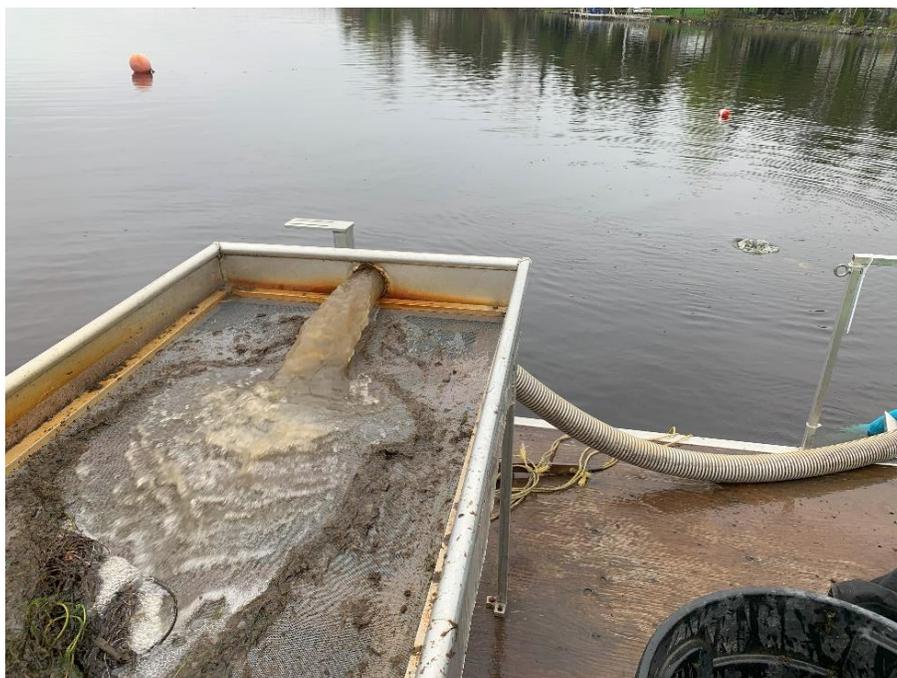
Figure 9 : Arrachage d'appoint autour des bâches. 16 mai 2024 (Photo prise par Marc-Antoine Thireau).

L'installation des toiles a pris moins de temps que prévu ce qui a permis d'effectuer un arrachage d'appoint autour des toiles le restant de la semaine soit le 16 et le 17 mai (Figures 9 et 10).

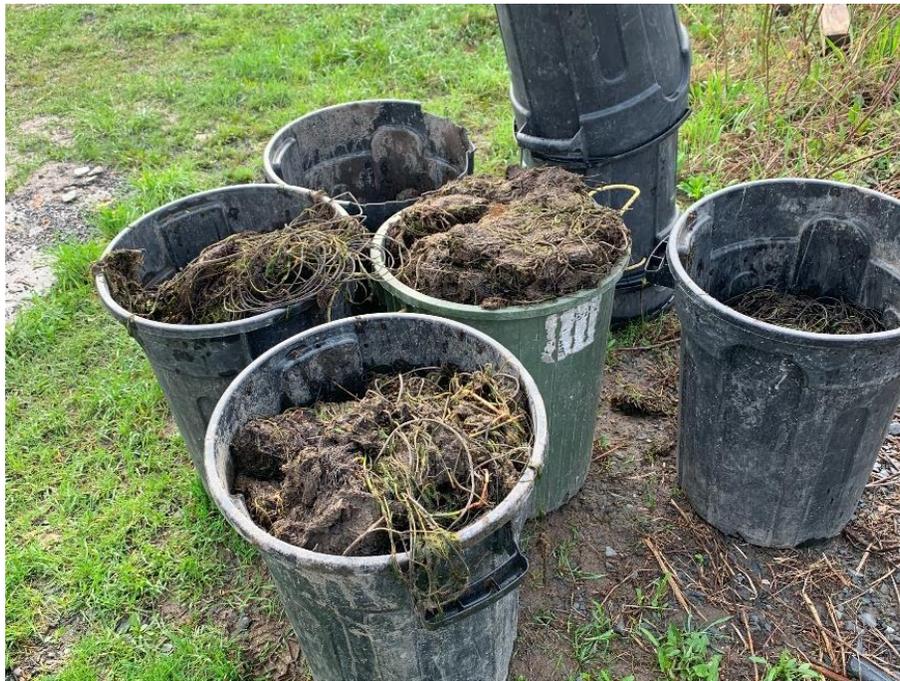
Figure 10 : Récolte de MAE des arrachages du 16 et du 17 mai 2024. (Photo prise par Marc-Antoine Thireau)

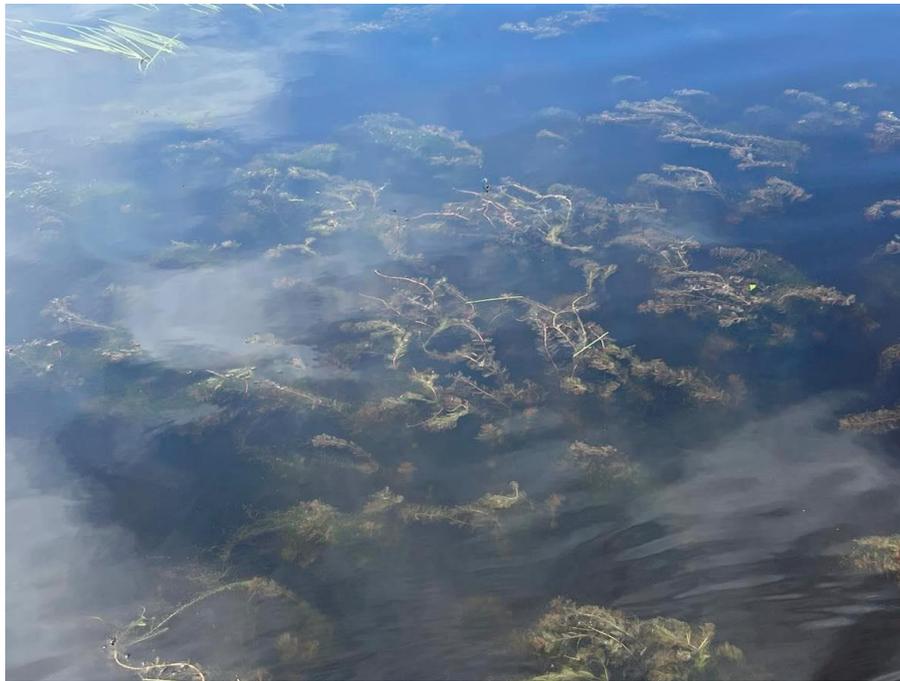
Figure 11 : Herbière de myriophylle à épis traitée en début de saison (2 juillet 2024). Bien que la section photographiée semble dense, le reste de l'herbière s'étale en plants isolés dont dans une zone à biodiversité mixte (visible en haut à gauche de la photo; Photo prise par Katherine Néron).

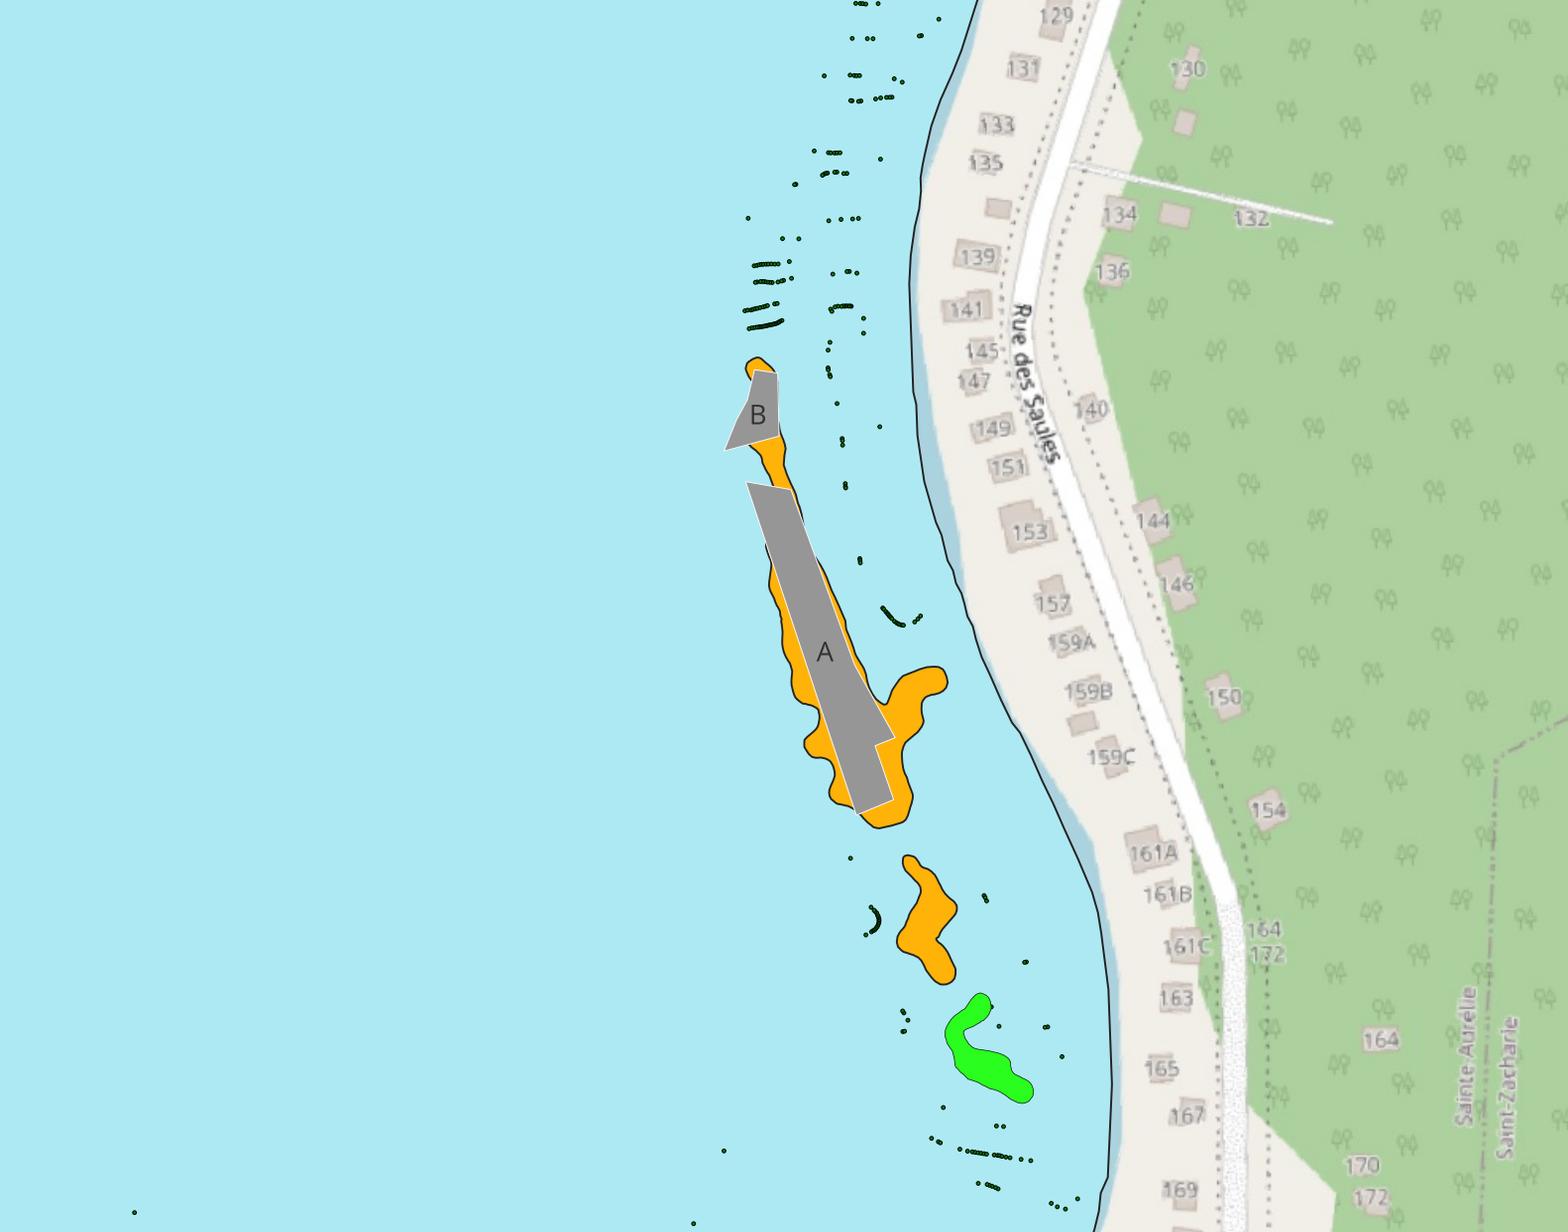
Identification des herbiers A et B sur la caractérisation du lac des Abénaquis en 2023. Les zones grises illustrent le positionnement des toiles lors du bâchage des herbiers. Figure produite par Marc-Antoine Thireau à partir de la carte en Annexe 1.

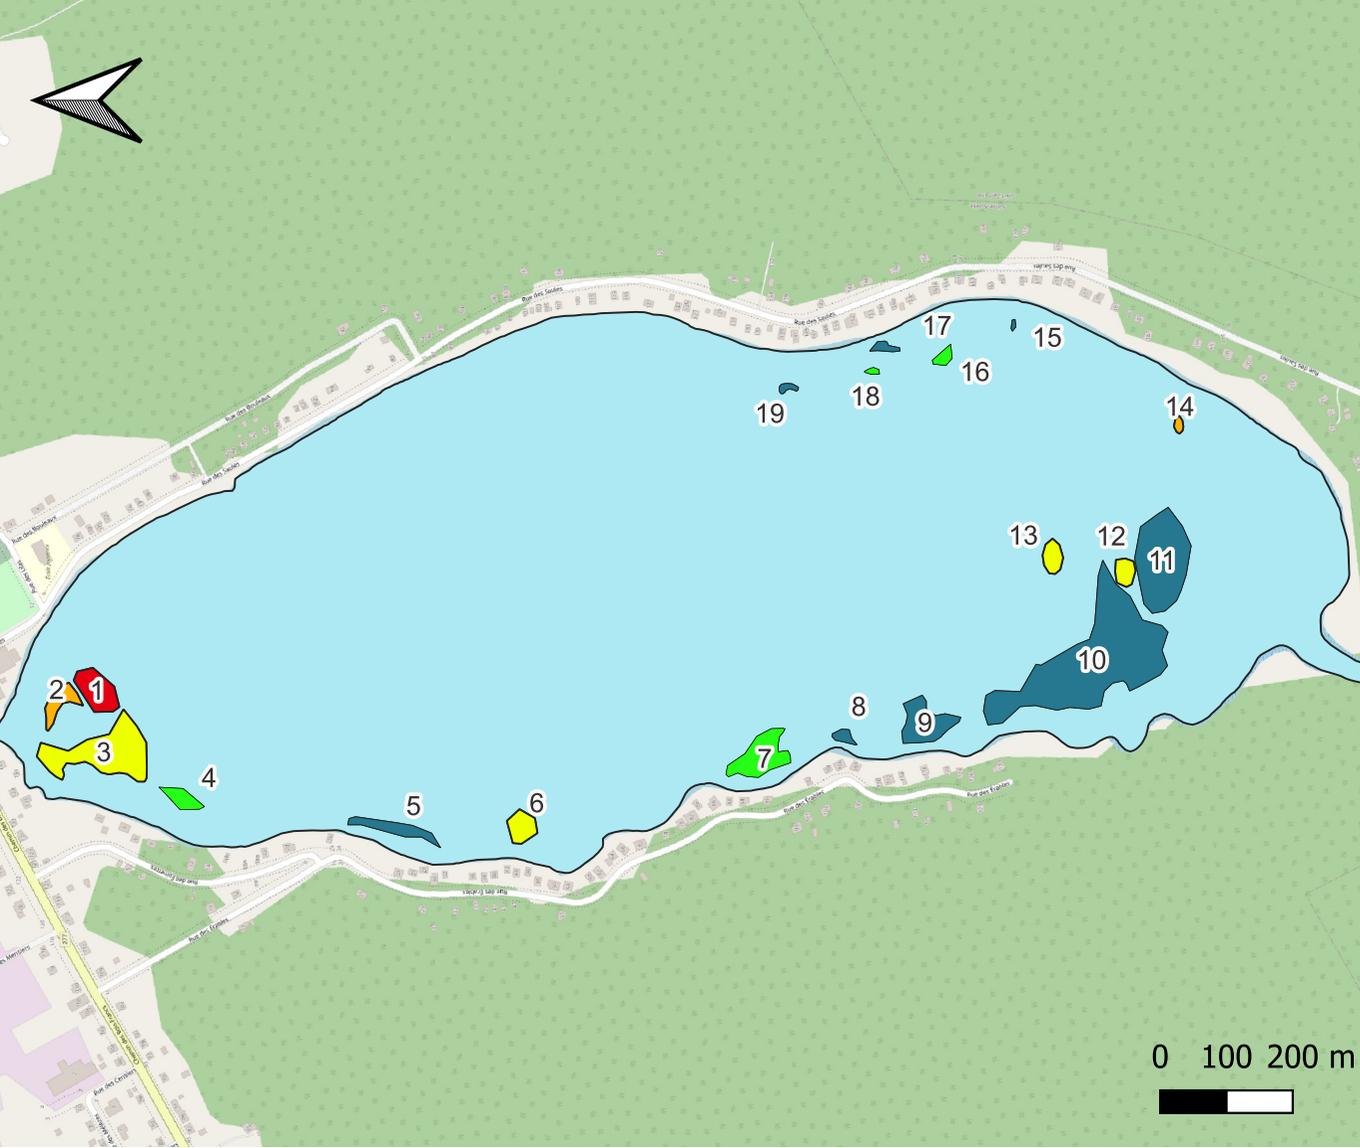
Localisation des  
herbiers de  
myriophylle à épis  
2024

Caractérisation du lac des Abénaquis à la fin de l'été 2024. Illustration des herbiers par leur pourcentage d'abondance dans différentes zones du lac (voir légende). Les herbiers bleus (0-10%) sont à titre représentatif des grandes zones à plants isolés. Les zones vertes, jaunes, oranges et rouges (10-25%, 25-50%, 50-75%, 75-100% respectivement) sont les zones à risque de causer une recolonisation importante par le myriophylle à épis si sujet à aucune intervention. (Carte produite avec QGIS, par Katherine Néron)

Le myriophylle à épis a été identifié dans 19 herbiers sur une superficie de 64 163 m<sup>2</sup> qui représente 5,6 % de la superficie totale du lac des Abénaquis. En considérant seulement les herbiers de classe (75-100 %), la superficie est de 2 889 m<sup>2</sup> et représente moins de 0,25 % du lac (Annexes 2 et 3). Comme les herbiers dont l'abondance de MAÉ est de 0-10 % peuvent représenter de grandes superficies sans être problématiques, seulement les herbiers de classe de densité supérieure (10 à 100 %) sont considérés afin d'estimer une superficie à traiter d'environ 22 959 m<sup>2</sup>, ce qui représente 2% de la superficie totale du lac des Abénaquis.

Lors de la caractérisation par méthode transects, 4 001 plants de MAÉ ont été observés. À partir de la distribution des plants sur la carte et des observations faites sur le terrain, il a été possible de délimiter les herbiers et de les classer selon leur abondance. La classification de densité est déterminée selon le nombre de plants présent sur la carte combinée avec le jugement de l'observateur. Plusieurs plants isolés ne sont pas compris dans des herbiers (Annexe 5).
